# Creator3Pro\_ミラー印刷および複製印刷時のエラー

Creator3Pro

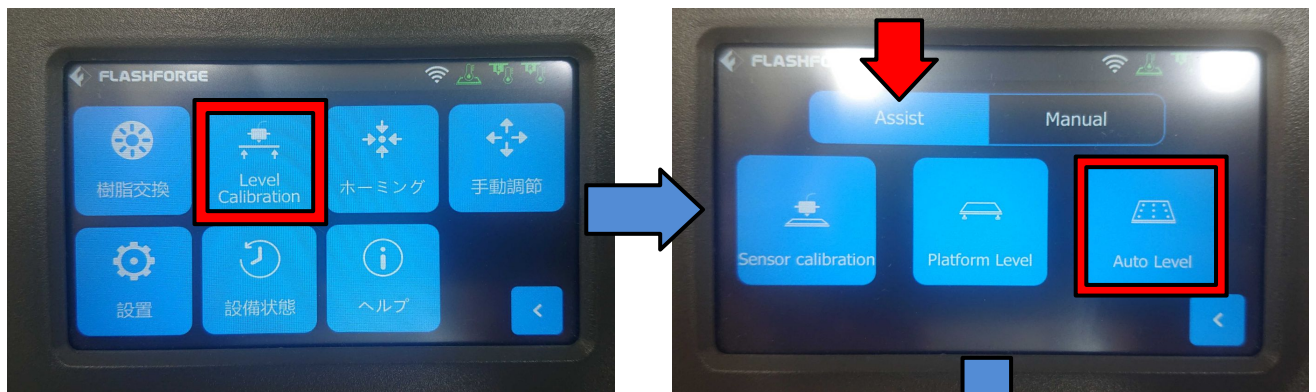
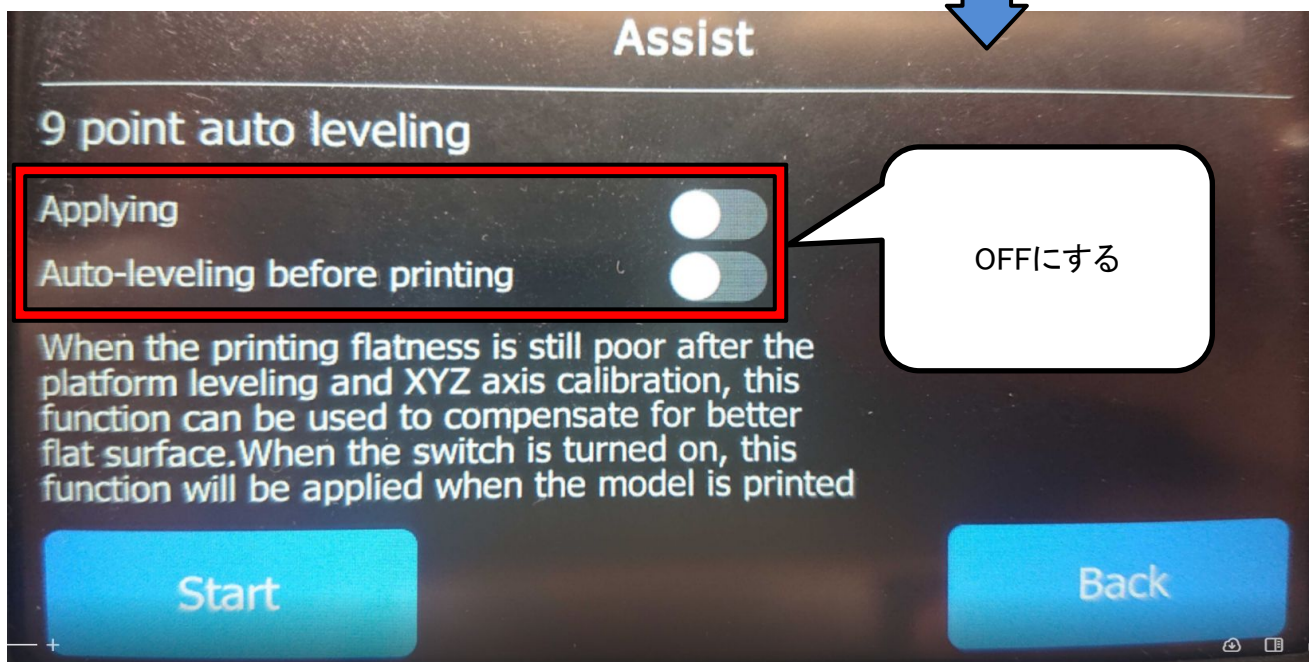
1-2

オートレベリング機能の9point auto levelingのチェックをオンにしていると誤作動する場合がございます。解決策としてUSB経由でのファームウェア更新後、この機能をOFFにしましょう。

プリンタ本体のメニューより下記のように進み設定します。

ツール ⇒ Level Calibration ⇒ Assist ⇒ Auto Level ⇒ 9point auto leveling ⇒ Applying と Auto-leveling before printing をOFFにします。

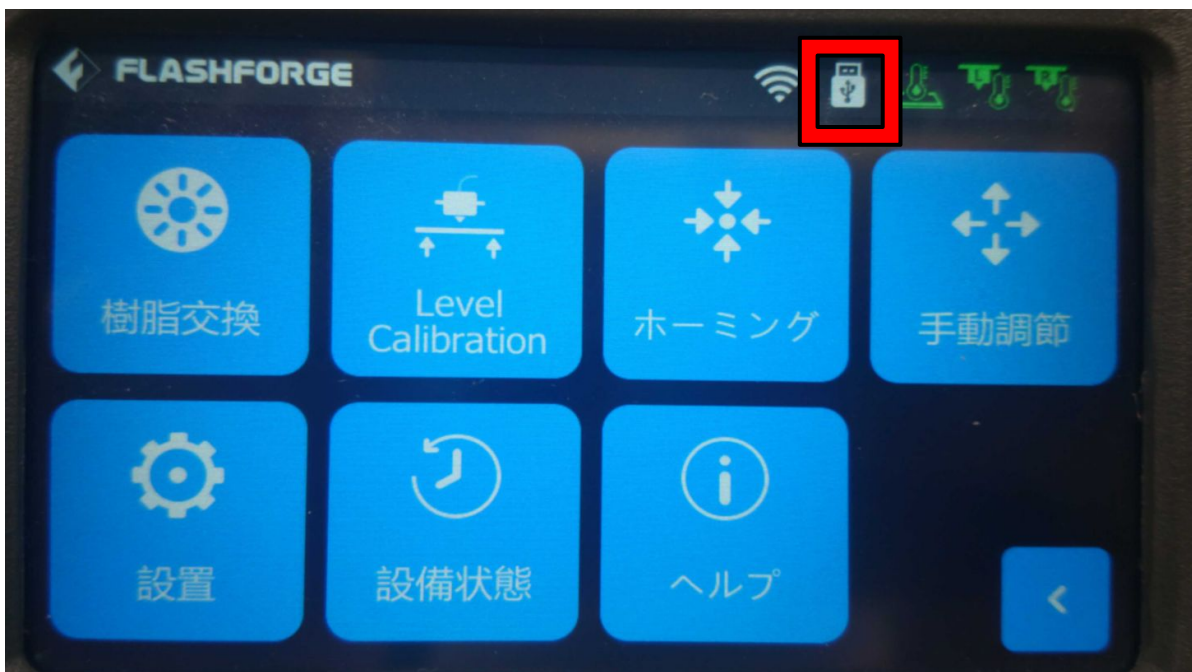
上記でエラーが再発する場合、下記よりエラーログを収集してお送りください。

- ※ USBを本体に差した状態でUSBマークを10回ほどタップしてください。その後USBを取り外してPCに繋ぎ、USBファイル内にLOGというファイルが生成されていれば成功です。そちらを弊社のアフターサポートへお送りいただければ、弊社の方からメーカーに問い合わせを行います。
