Guider2/2s_先端センサー交換

Guider2/2s

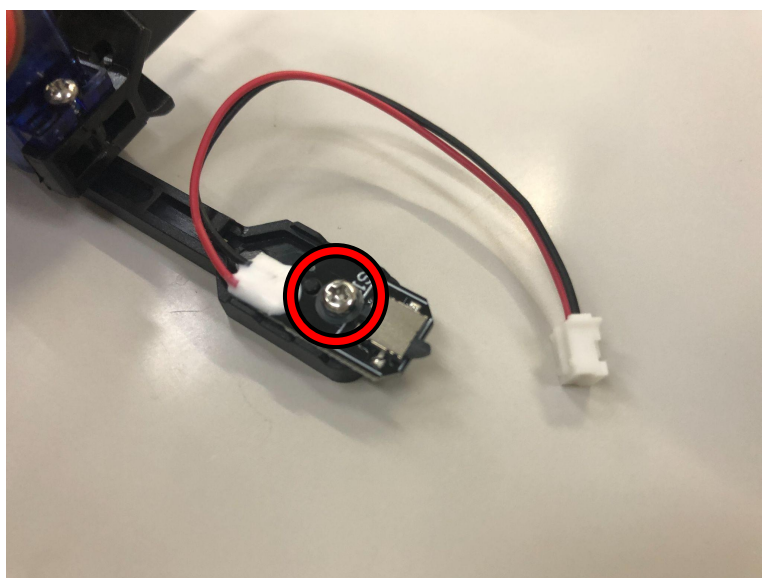
2-4

赤丸で示したネジを外し、センサーを取り外します。

センサーを入れ替え、元の手順に組みなおします。
電源を入れ、正常な動作が確認出来れば交換作業は終了です。

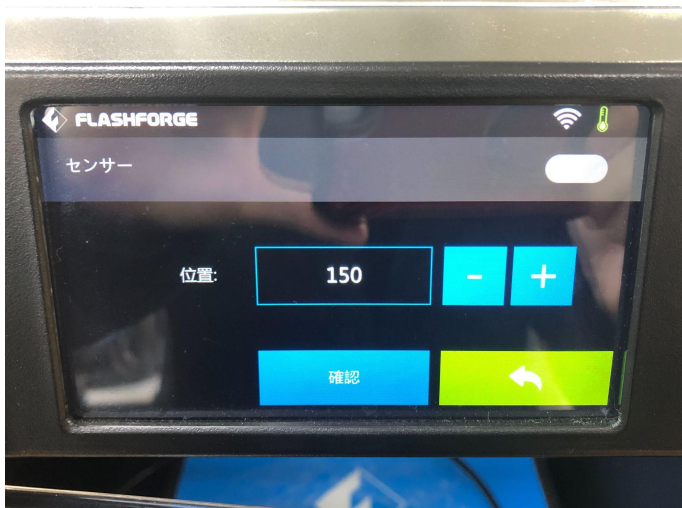
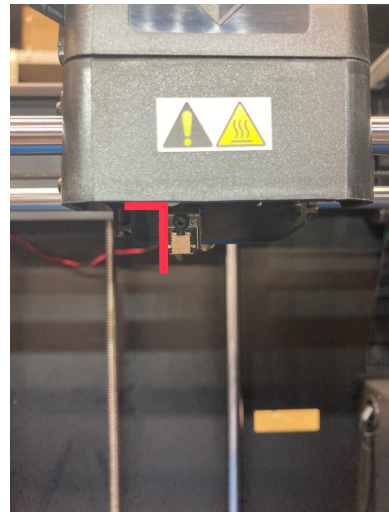
3-2

一つ画面を戻って、「設定」から「センサーキャリブレーション」を選択します。
センサーのところをオン/オフにするとセンサーが、オンの状態だと出ている状態、
オフの状態だと収納されている状態になります。
オンの状態で数値を調整し、再度オンにすると反映されます。
オンの状態は右の画像のように垂直にセンサーが下りてくる状態、
オフの状態の時はセンサーが収納されている状態にできると調整完了となります。
